PREVENU  
D'OFFICE

L'an mil neuf cent quatre-vingt deux, le 2ème jour du mois de Novembre vers 16H00B.  
Nous ISGT GD NKERABIGWI Charles Officier de Police Judiciaire à compétence Générale en préfecture de KIGALI, nous trouvant à la Bde Ter de GIKONDO.  
Portons à la connaissance de Mr l'OMP à KIGALI qu'en date du 25/10/82 vers 16H00B, un accident de roulage s'est produit à KIMIHURURA en commune NYARUGENGE KIGALI.

Accident de Roulage survenu à KIMIHURTA commune NYARIGENGE préfecture de KIGALI en date du 25/10/82 vers 16H00B.

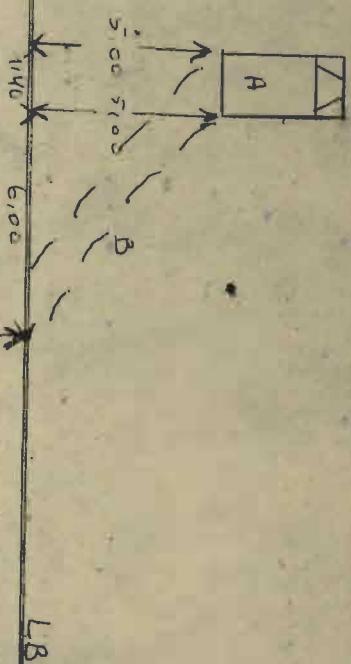
ECHELLE: 1/200ème

Pour éviter un chien qui traversait la chaussée, la conductrice de la dite voiture a fait un brusque écart vers la droite, a quitté la chaussée et le véhicule a terminé sa course sur le toit enversant dans le bas côté.

Etat des Lieux: L'accident s'est produit à KIMIHURURA sur la route KIMIHURURA-KIGALI.

CHAUSSEE: D'une largeur de 6,60m, la chaussée était goudronnée.

TRACES: Les traces de dérapage sont représentées par B (Voir croquis).
